# Graven naar Friese vorsten

Archeologisch onderzoek in de historische kern

van Den Burg, gemeente Texel

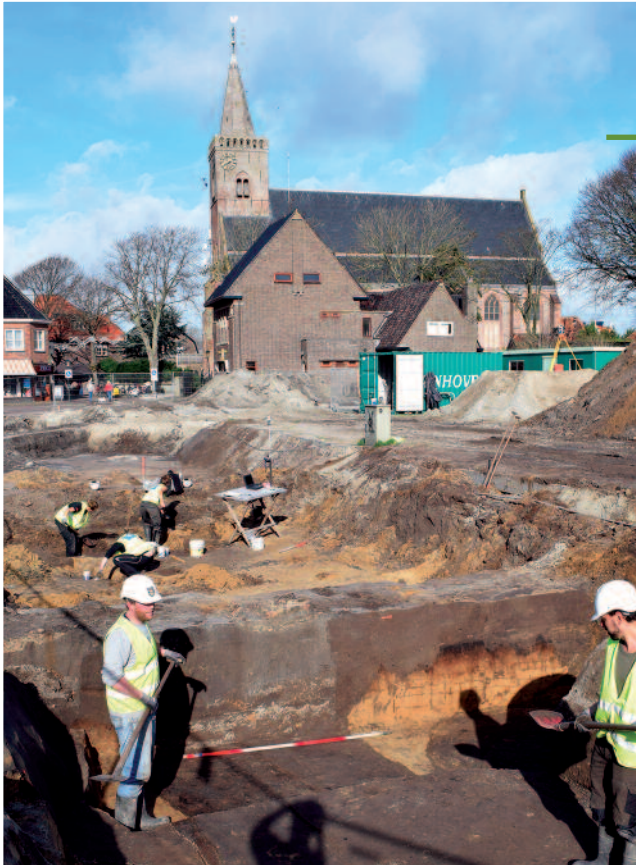
*De opgraving langs de Groenplaats in volle gang. Op de voorgrond worden doorsnedes door grachten en andere sporen gemaakt. Op de achtergrond de Burghkerk.*

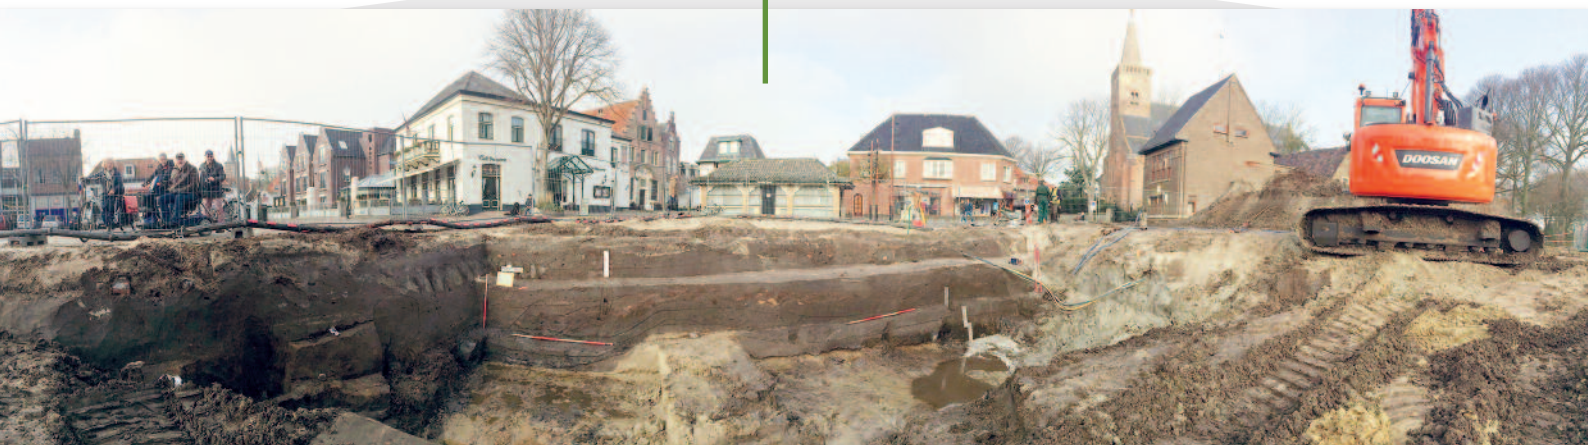
*Panoramafoto van de opgraving. In het midden zijn de twee aangesneden grachten zichtbaar. De linker is de buitenste en de rechter de brede middelste.*

De grachten konden in meerdere dwarsdoorsnedes (profielen) nauwgezet worden bestudeerd. De buitenste gracht was bijna 6 m breed en 0,8 m diep. De ander werd slechts gedeeltelijk aangesneden, waardoor de exacte dimensies niet konden worden bepaald. Deze gracht was in ieder geval een stuk breder – vermoedelijk rond de 16 m - en ongeveer 1 m diep. Uit het onderzoek is gebleken dat de buitenste en middelste gracht vrij snel na elkaar zijn uitgegraven. Mogelijk gaat het om een uitbreiding van het grachtenstelsel om de aarden wal aan de binnenzijde van de grachten meer te kunnen ophogen en/of te verbreden.

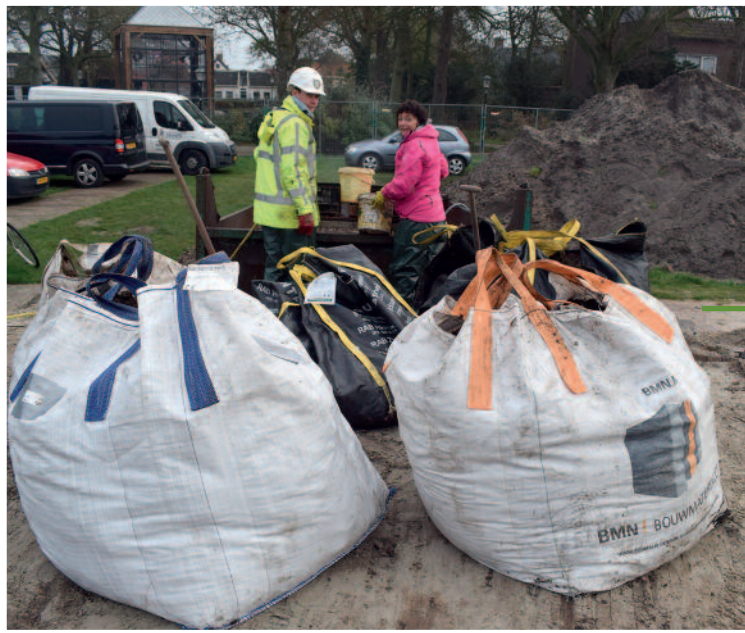
Grond uit de gracht staat in big bags klaar om te worden uitgezeefd.

De grachtvulling is nauwgezet onderzocht op de aanwezigheid van dateerbaar vondstmateriaal. Met behulp van *big bags* vol geschept met grond uit de gracht en een grote, speciaal voor dit onderzoek opgezette zeefinstallatie, zijn hele delen van de gracht

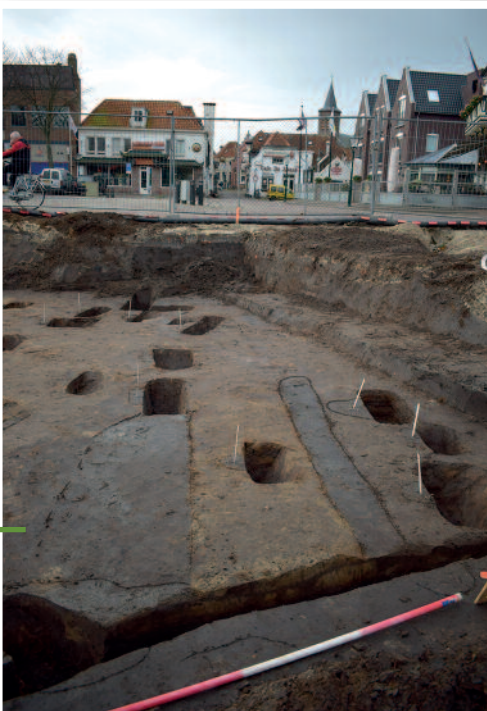
De grijze banen op de voorgrond zijn vermoedelijke indrukken van karrewielen. Het pad liep in de 14<sup>de</sup> eeuw vanaf de huidige Zwaanstraat (op de achtergrond zichtbaar) naar de kern van het oude Den Burg net ten zuiden van het huidige kerkterrein.

In de volle middeleeuwen is, nadat de ringwalburg buiten gebruik raakte, een weg of pad aangelegd op de dichtgeworpen gracht. Dit pad, dat herkend werd aan de hand van de indrukken van karrewielen, liep vanaf de huidige Zwaanstraat naar de kern van het oude Den Burg net ten zuiden van het huidige kerkterrein. Mogelijk hangt dit karrenspoor samen met het egaliseren van het terrein en het graven van de nieuwe gracht in de 14<sup>de</sup> eeuw. Uit historische bronnen is bekend dat Jan van Beaumont, de broer van graaf Willem III van Holland, in 1346 verder van de oude burcht een grotere nieuwe gracht liet aanleggen. Aan deze gracht dankt Den Burg zijn huidige circulaire vorm.

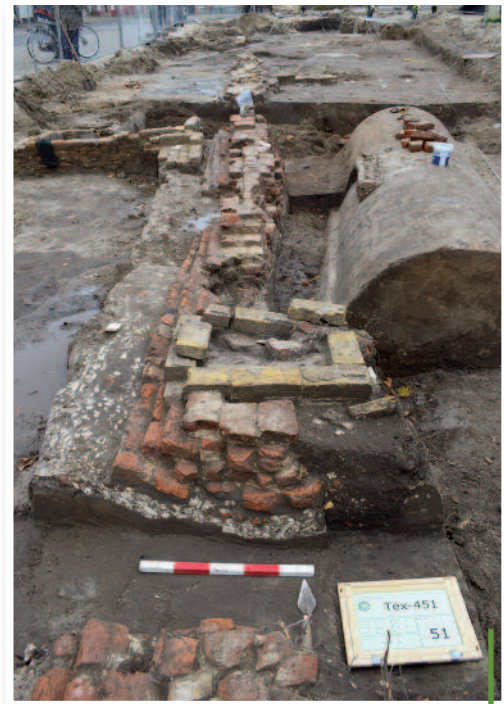
Resten van de kloostermuur, liggend op een laag van mortelresten. Deze van oorsprong middeleeuwse erfgrans is honderden jaren in stand gebleven.

bied onderdeel was van het Agnietenklooster. Van het kloosterterrein zijn aan de westzijde meerdere erfafscheidingen gevonden, waaronder diepe kuilen, kleine grachten, een tuunwal en een kloostermuur. Hierop aansluitend is gebleken dat binnen Den Burg oriëntaties en erfgrenzen honderden jaren en misschien wel langer intact zijn gebleven. Zo was onder de uitgebroken resten van de kloostermuur een 2,5 m brede droge gracht aanwezig, die exact dezelfde lijn volgde. Waarschijnlijk gaat het om de eerste uitleg van het kloosterterrein in de Late Middeleeuwen. Aan de hand van het archeologisch onderzoek kunnen nu de exacte grenzen en afmetingen van het kloosterterrein worden bepaald.

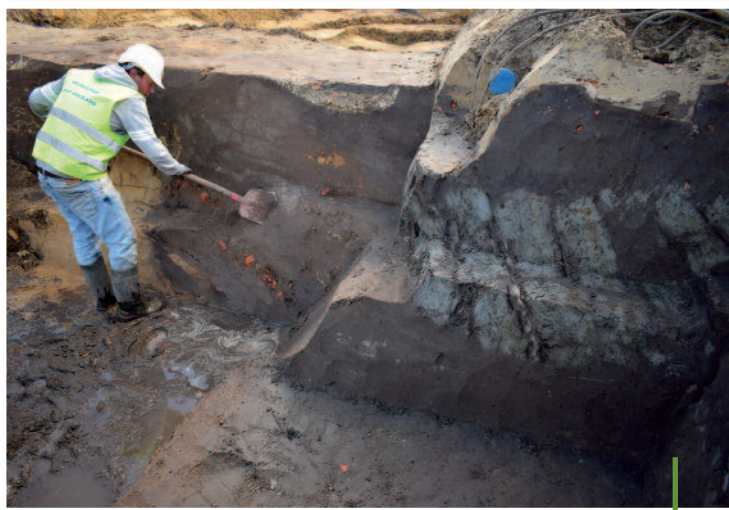
*Doorsnede van de kloostergracht met rechts de grijze zoden van een tuunwal.*

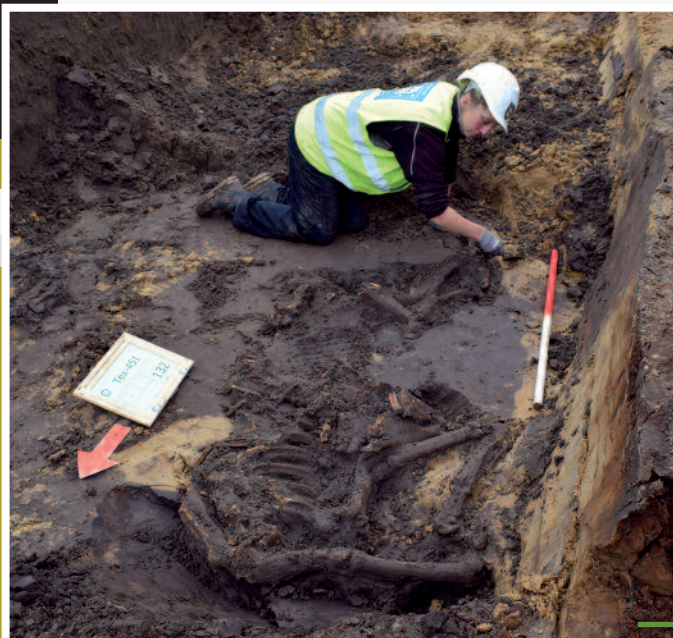
*In de gedempte gracht die het kloosterterrein begrenste, werd een paard begraven en vervolgens afgedekt met stenen.*

In de kloostergracht werd het skelet van een paard gevonden. Deze was nadat de gracht was gedempt in een ovale kuil begraven. De voorbenen waren onder het dier gevouwen, zijn hoofd lag linksom teruggeslagen richting de achterbenen. De onderkant van het linker achterbeen lag wel in anatomisch verband, maar geheel de verkeerde kant op gedraaid. Op dit been waren twee haksporen zichtbaar die vermoedelijk zijn aangebracht toen het dier op zijn zij lag. Waarschijnlijk heeft men nadat het dier stierf in het been gehakt om het uit de stal te krijgen of juist tijdens de begraving om het in de kuil te laten passen. Op geen van de andere botten zijn snij- of haksporen zichtbaar, waardoor het niet waarschijnlijk is dat het dier is geslacht. Nadat de kuil was dichtgegooid, werd het afgedekt met flinke veldkeien.

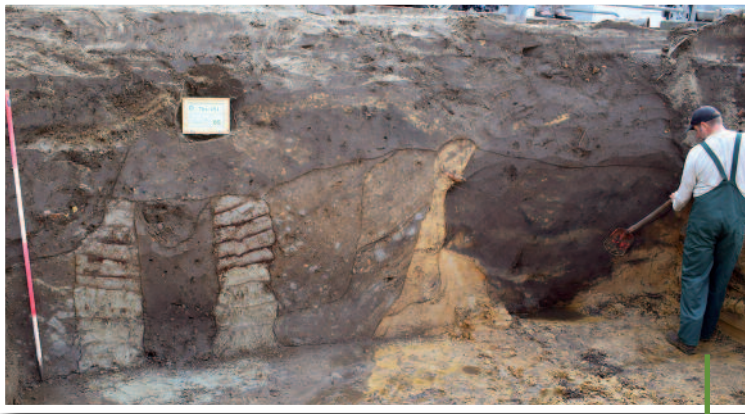
*Een van de waterputten aan de Parkstraatzijde wordt onderzocht. Let op de verschillende zoden die zijn gebruikt in de putwand. Dit hangt samen met onderhouds- en reparatiewerkzaamheden.*

De putten hadden een ronde of soms rechthoekige insteek (kuil) met daarbinnen een ronde kern van gestapelde zoden. De zoden waren van blauwgrijze klei die vermoedelijk in de natte kwelders rondom Den Burg zijn uitgestoken. Uit het onderzoek bleek dat veel tijd en energie werd gestoken in het onderhoud aan de putten. Op meerdere locaties werden aanwijzingen gevonden voor reparaties waarbij een deel van de oude zoden is vervangen door nieuwe.

Deze aanpassingen waren blijkbaar regelmatig nodig, want diverse waterputten zijn aan de bovenzijde onder de gronddruk bezweken en naar binnen geklapt.

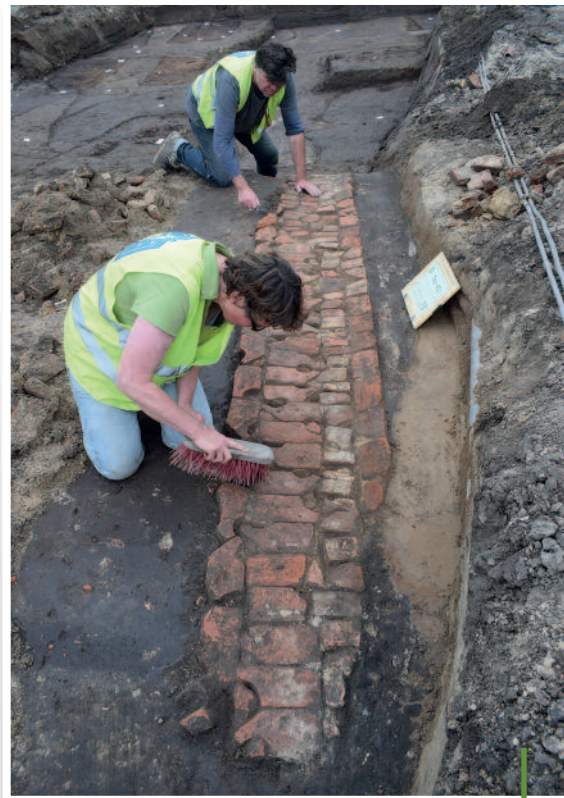
*Onder de achtergevel van de huizen langs 't Raaksje kwamen hergebruikte profielstenen tevoorschijn. Mogelijk zijn deze afkomstig van de laatmiddeleeuwse kloosterkapel.*

Tussen het bouw materiaal kwamen hergebruikte profielstenen tevoorschijn die mogelijk van een kapel of kerk afkomstig zijn. Bijzonder was de aanwezigheid van een kuil vol met vensterglas. Een deel van dit glas is gebrandschilderd en kan op basis van de gebruikte motieven worden gedateerd in de 15<sup>de</sup> eeuw. Mogelijk gaat het in beide gevallen om overblijfselen van de kloosterkapel zichtbaar op de kaart van Scorel uit 1552. Binnen de ommuring zijn resten van meerdere huizen gevonden waarvan een deel waarschijnlijk werd gebouwd nadat het complex in de late 16<sup>de</sup> eeuw veranderde van klooster naar weeshuis.
